# 事業用自動車の車枠・車体等の適切な 点検整備の実施について

【事故車の状況】

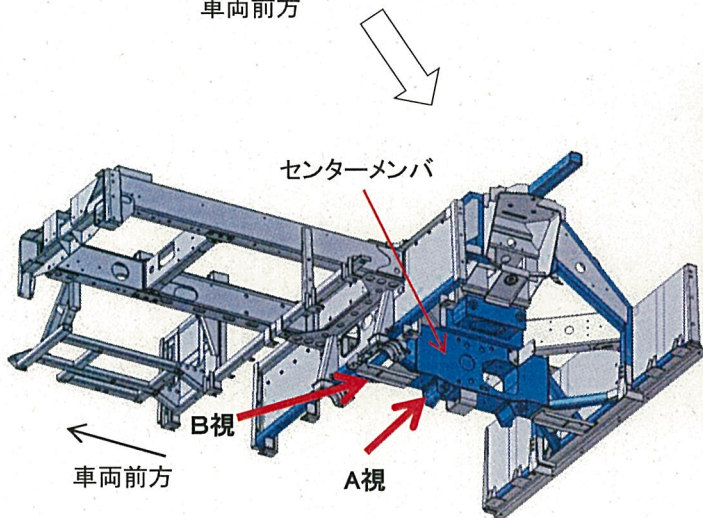
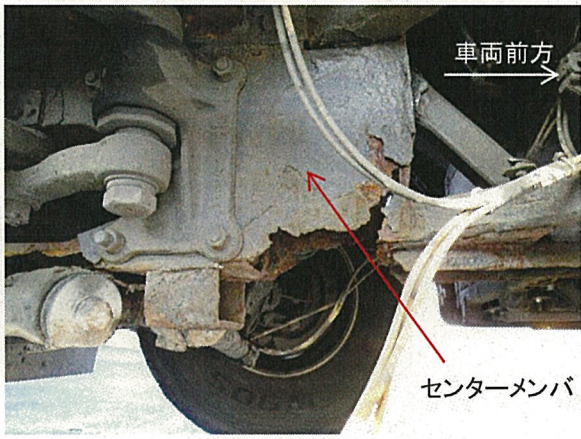
事故原因については、現在調査中ですが、別添1のとおり当該事故車両の車枠・車体に著しく腐食が見られたことから、車枠の主要骨格部分の腐食によりハンドル操作が不能となった可能性が考えられるところです。

- 1．点検ハンマーによる打音検査等により腐食の有無を確認すること
- 2．各自動車メーカーが提供している情報を参考に点検を実施すること。

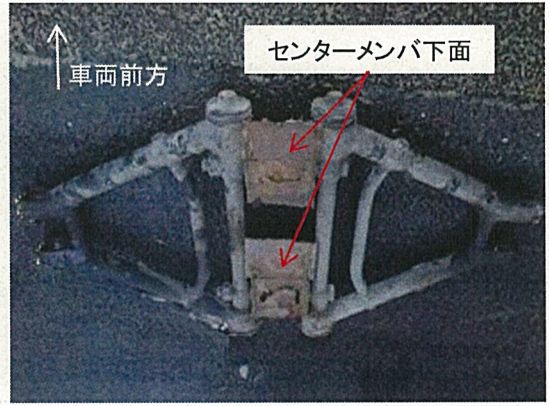
B視:センターメンバ車両前方下面視

※ロアアームを車両から取り外した状態
