車室内後写鏡周辺にセンサ等を搭載した 自動車に対する検査標章の貼付位置について

検査標章の貼付位置に関する注意事項

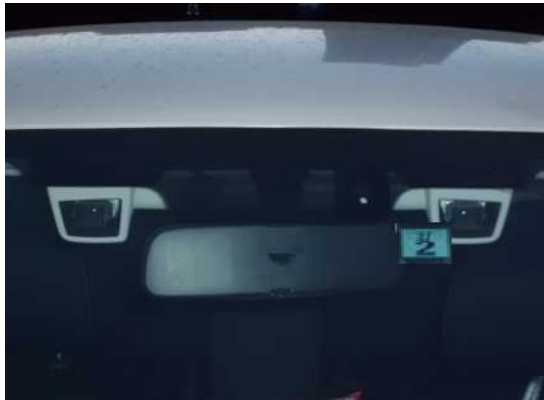
【スバルレガシィの場合】

【不適切な貼付事例】

このため、検査標章を貼り付ける際は、車室内後写鏡周辺に当該センサ等が装着されているかを確認し、装着されている場合は、車両の取扱説明書や整備マニュアル等に記載されている注意事項を遵守し貼付するようお願いします。
