# 事業用自動車の車枠・車体等の適切な 点検整備の実施について

【事故車の状況】

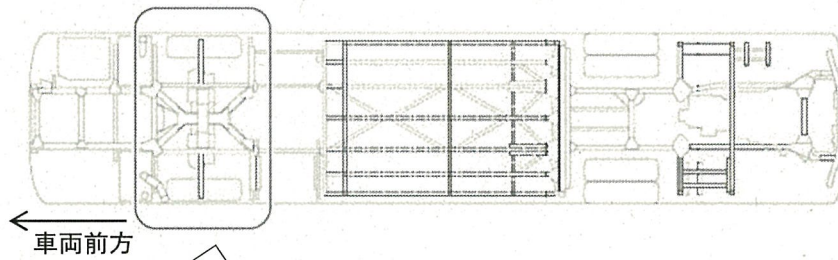
事故原因については、現在調査中ですが、別添1のとおり当該事故車両の車枠・車体に著しく腐食が見られたことから、車枠の主要骨格部分の腐食によりハンドル操作が不能となった可能性が考えられるところです。

- 1．点検ハンマーによる打音検査等により腐食の有無を確認すること
- 2．各自動車メーカーが提供している情報を参考に点検を実施すること。
